バリアブルインジェクタ (#7725i)

以上の現象が現れた際には、バリアブルインジェクタ内部のローターシールもしくはステータフェイス Assy を交換する必要があります。以下にその交換手順と構造を示します。尚、装置の内部の点検修理のため

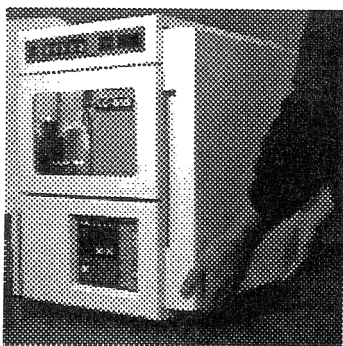
カラムカバーの外し方

- (1) 溶媒瓶より吸入ジョイントを取り外し低い位置に放置します
- (2) インジェクタのノブを付属の六角レンチを使って外します
- (3) 右側面カラムカバーを外し、プレカラムを取り付けてあるパネルをつまみネジをゆるめ外します。もちろん先に配管も外しておきます。
- (4) はじめにサンプルループを外します (1 番、4 番) 次に (2 番、3 番、4 番、5 番) を外し、黒色のコネクターを外します。
- (5) サイホン BOX 全面より + ネジ 2 本を外します
- (6) インジェクタバルブを装置の外に取り出します

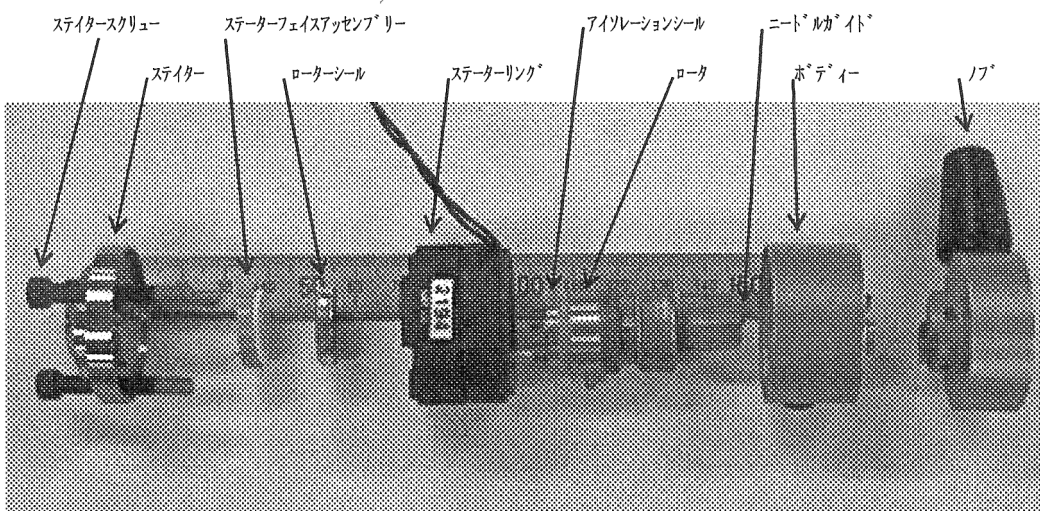
レオデザイン社製 #7725i 分解図

- (7) 六角レンチでステータスクリューを外します。ステータフェースとロータシールを垂直方向に抜きます。
- (8) 組立は下図（分解図）の順序で部品が元の位置に戻るように組み立ててください。
